## ЗВІТ

**щодо дотриманості необхідних умов інклюзивності для  
маломобільних груп населення об'єкту містобудування  
«Учбовий корпус (А-5), розташований на території Полтавського  
університету економіки і торгівлі за адресою: 36003, Полтавська  
область, м.Полтава, вул. Банка Івана, 3»  
(у відповідності державним будівельним нормам і правилам)**

**Замовник: Полтавський університет економіки і торгівлі  
код - 01597997**

**м.Полтава, 2025**

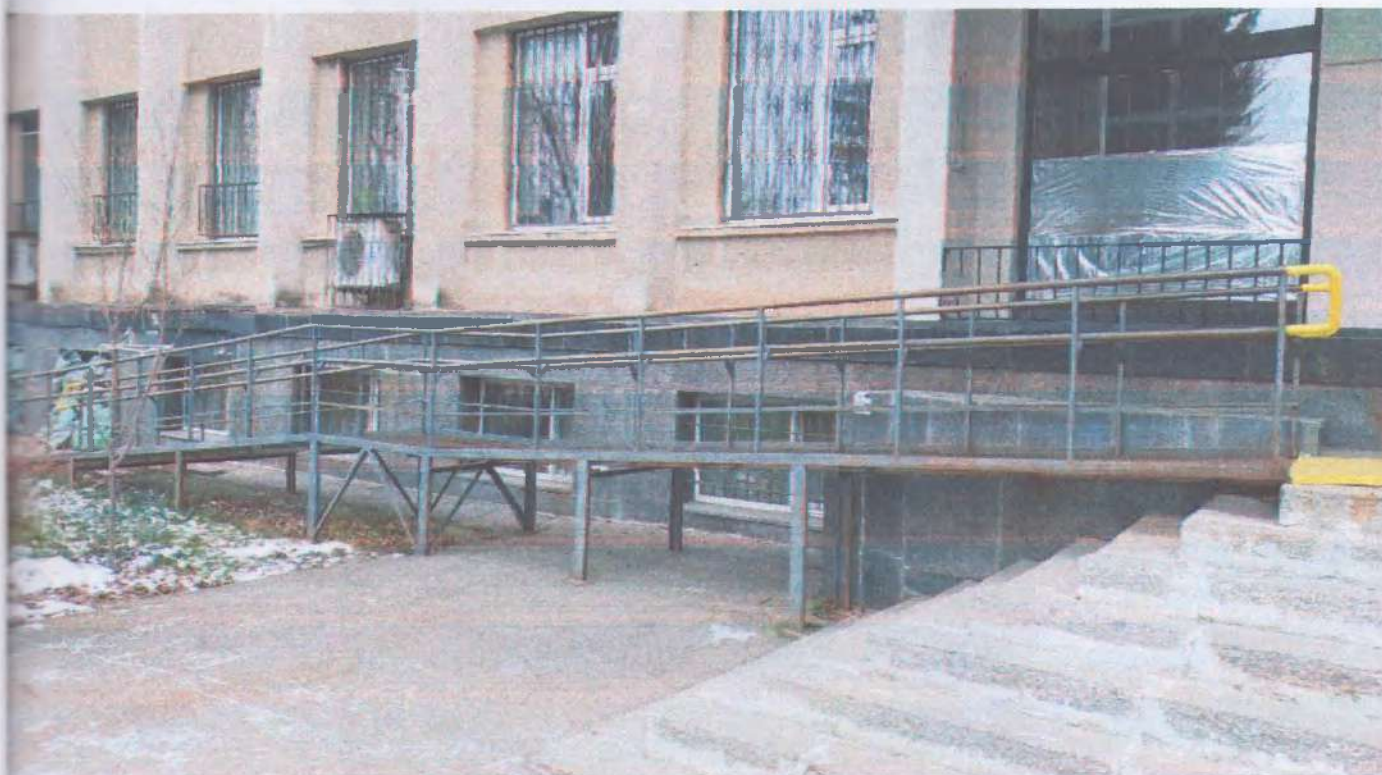
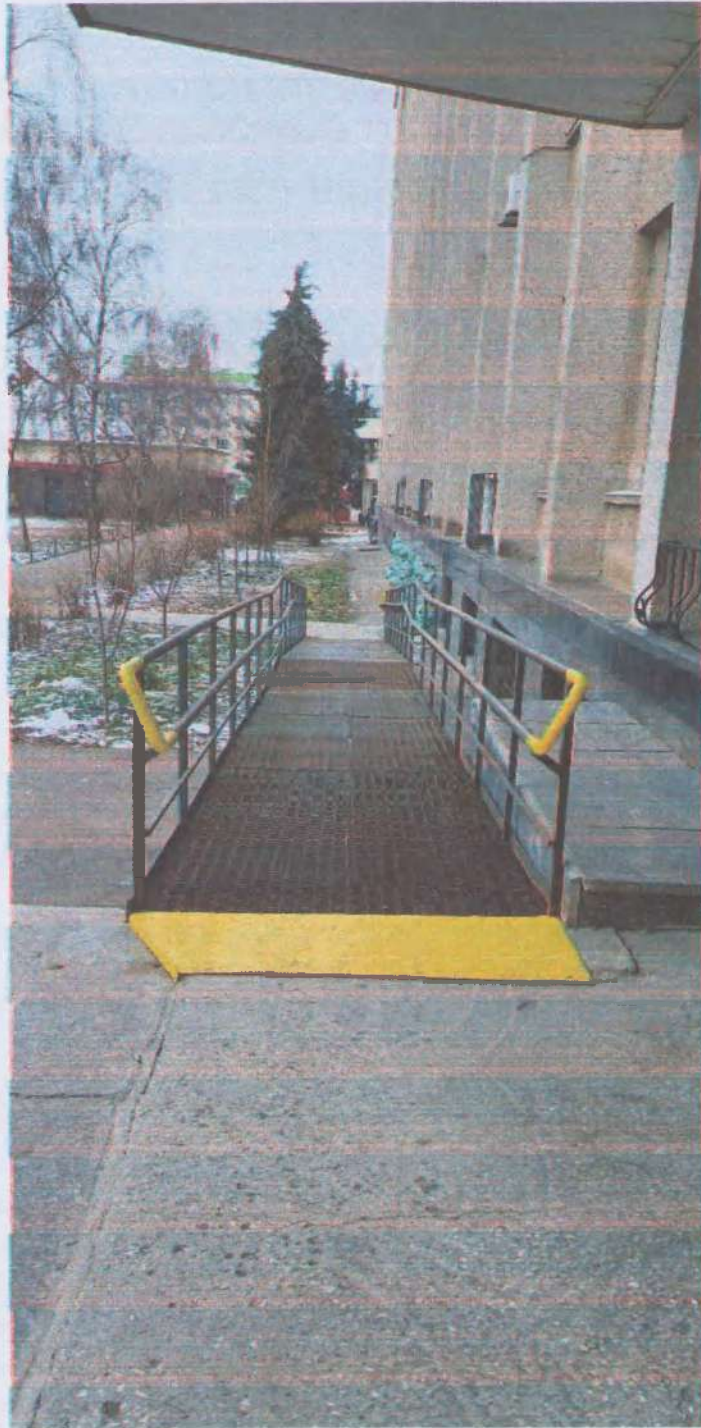
ФОТО СТАНОМ НА 10.02.2025

Під час позапланового технічного обстеження об'єкту містобудування «**Учбовий корпус (А-5), розташований на території Полтавського університету економіки і торгівлі за адресою: 36003, Полтавська область, м.Полтава, вул. Банка Івана,3**» на предмет визначення його відповідності державним будівельним нормам щодо забезпечення доступності маломобільних груп населення встановлено таке: для потрапляння до нежитлових приміщень представників маломобільних груп населення (МГН) на даний час використовується пандус, розташований по головному фасаду будинку (див. фото).

Існуючий пандус, довжиною 14,7 м, складається із 2-х підйомів з перехідною площадкою, завдовжки 1,5 м. Встановлені розміри існуючого пандусу шляхом замірів: висота ганку (та пандусу) – 1,1 м; ширина пандусу – 1,2 м (відповідає нормам, п.5.3.1); довжина пандусу складається з двох підйомів – перша ділянка – 6,6 м та друга ділянка – 6,6 м.

Пандус виконаний із металу, з двобічними поручнями, змонтованими на нормативній висоті – 0,7 та 0,9 (відповідно до п.6.3.2.5), промарковані.

Збоку на ганку змонтована кнопка виклику працівника (для надання **можливої** додаткової допомоги).

Згідно розрахунку  $(1,1/14,7 \times 100\%)$ , ухил даного пандусу становить 7,5 %, що відповідає нормативним показникам ДБН В.2.2-40:2018 Інклюзивність будівель і споруд.
